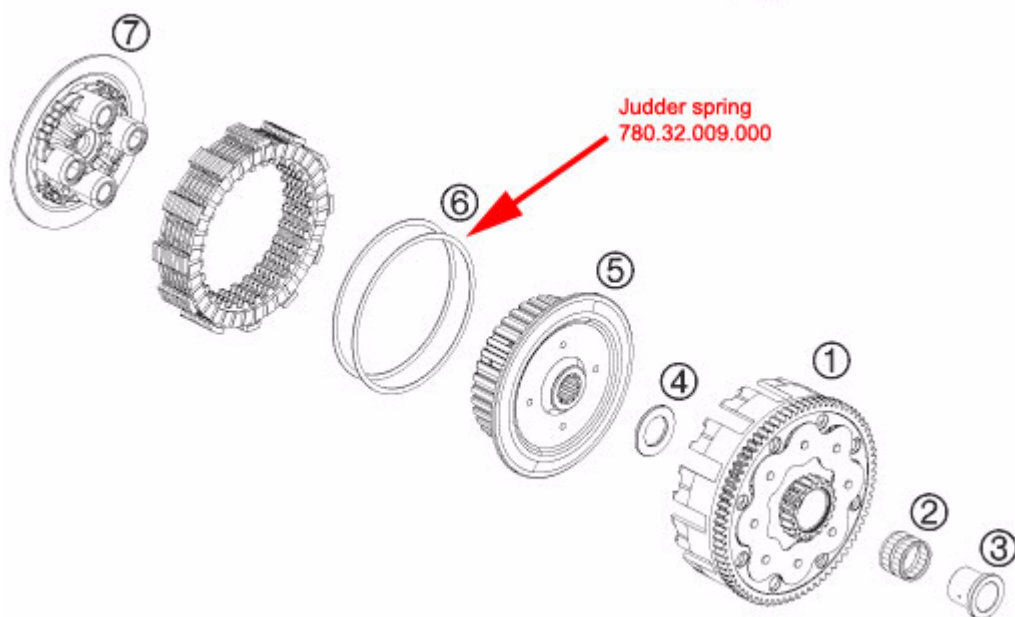
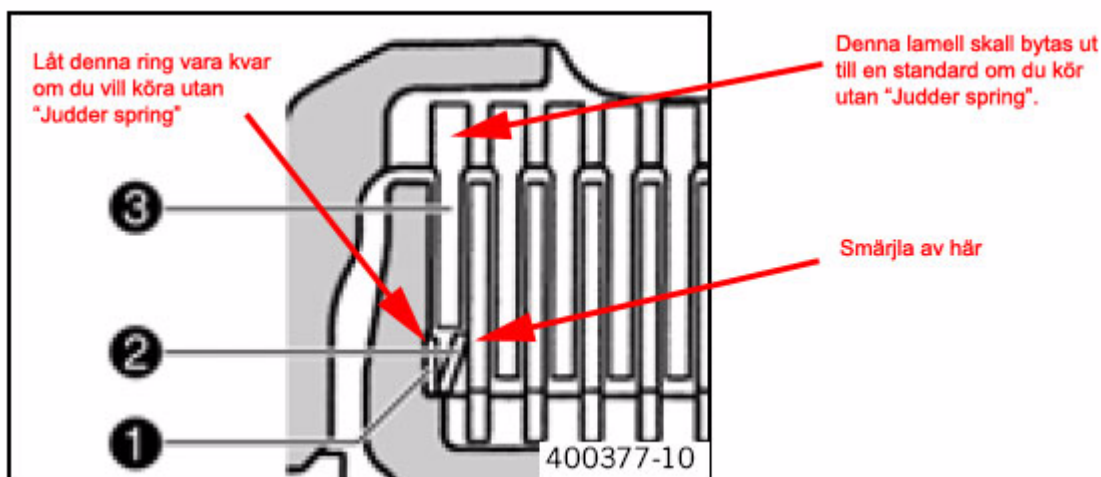
Om kopplingen drar och inte kopplar ur fullt kan det vara "judder spring" (art.nr 780.32.009.000) som har gjort ett spår i den innersta stålskivan (art. nr 780.32.010.000) i kopplingen.

Om detta är fallet, byt ut innersta stålskivan mot en ny och ta eventuellt en fin smärgelduk/fil och dra av kanten på den vinklade ringens sida som ligger an mot stålskivan (se bild) så att kanten inte blir så vass. Detta bör avhjälpa så att spår inte bildas i stålskivan.

Vill man ta bort "judder spring" helt och hållet så går det att göra genom att låta den plana innersta brickan ligga kvar i botten på kopplingskorgen och ersätta den innersta kopplingslamellen (som har en större innerdiameter) med en vanlig lamell (art.nr 780.32.011.000).
